# Réalisation d'un Hôtel Resort Château d'Esclimont

## NOTICE PATRIMONIALE

# DOMAINE D'ESCLIMONT

## RESTAURATION DU CLOS ET COUVERT

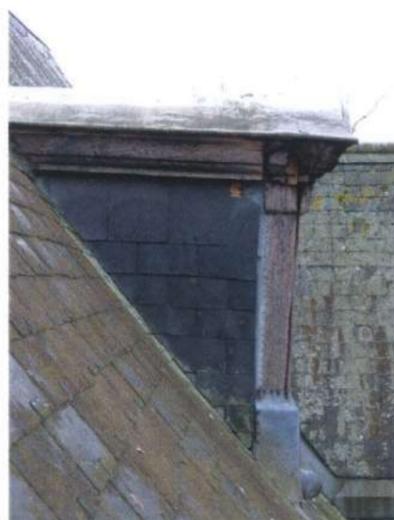
LUCARNE HAUTE : EXPOSITION PROLONGÉE DES BOIS DU CHÂSSIS DE LUCARNE ENTRAÎNANT DES TRACES NOIRES D'HUMIDITÉ, LE POURRISSÉMENT ET LA RUPTURE DES ASSEMBLAGES

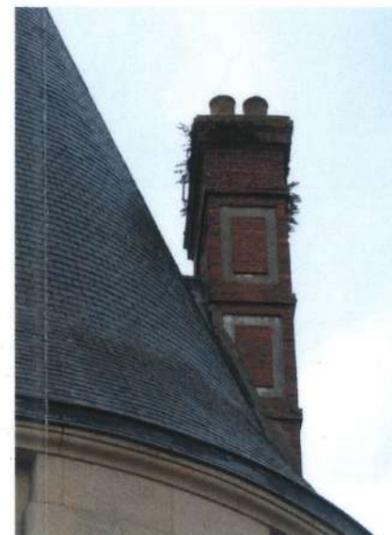
PARTIE HAUTE DES SOUCHES DE CHEMINÉE COLONISÉE PAR LA VÉGÉTATION ; LES SYSTÈMES RACINAIRES CONTRIBUENT À L'OUVERTURE DES JOINTS ET AUX INFILTRATIONS

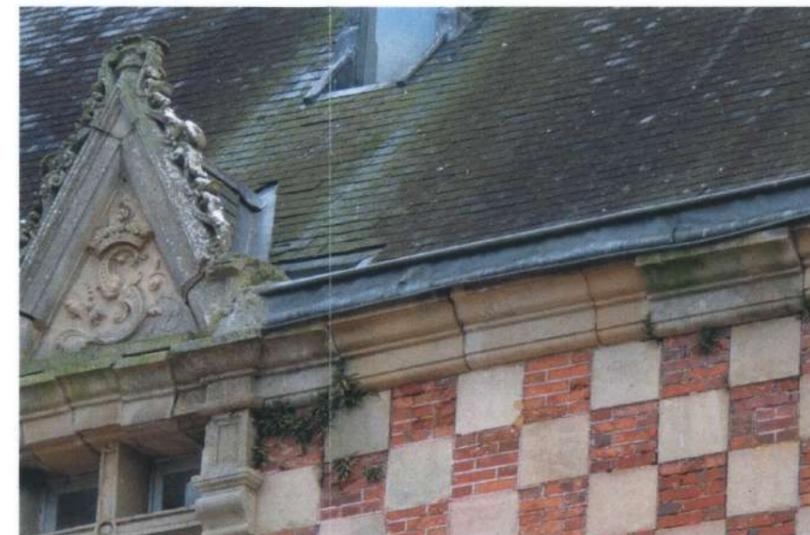
FAÇADE EST DU CHÂTEAU : DÉSORGANISATION ET AFFAISSEMENT DES ÉLÉMENTS EN PIERRE DE TAILLE DE LA CORNICHE, COLONISATION PAR LA VÉGÉTATION AU DROIT DU CHÉNEAU FUYARD. ON NOTE AUSSI L'ÉCLATEMENT DE CERTAINES BRIQUES QUI COMPOSENT LE PAREMENT EN DAMIER EN RAISON DE LEUR EXPOSITION AUX INFILTRATIONS PROVENANT DU CHÉNEAU

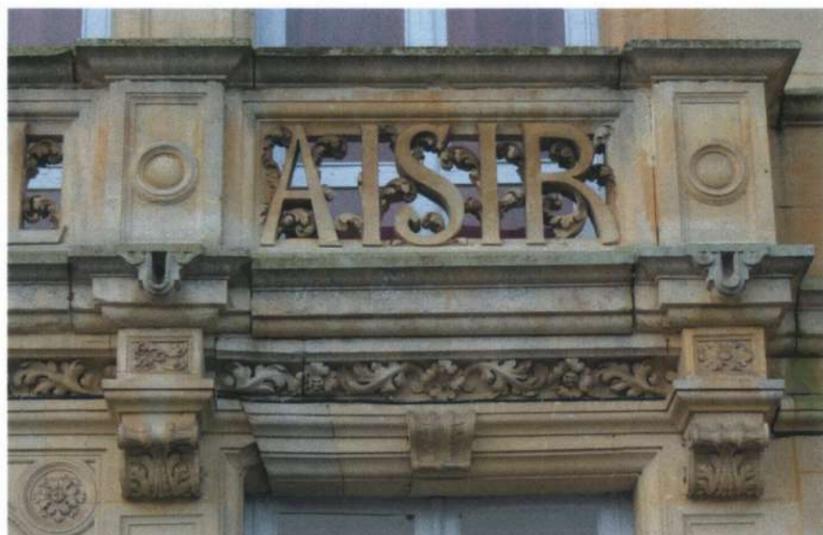
FAÇADE EST DU CHÂTEAU : DÉSORGANISATION DES PIERRES DU BALCON ET DE L'ARC EN PLATE BANDE À L'APLOMB. L'ÉTANCHÉITÉ DÉFAILLANTE DU BALCON FAVORISE LES INFILTRATIONS, LE LESSIVAGE DES JOINTS ET MORTIERS, ET LE DESCÈLEMENT DES PIERRES

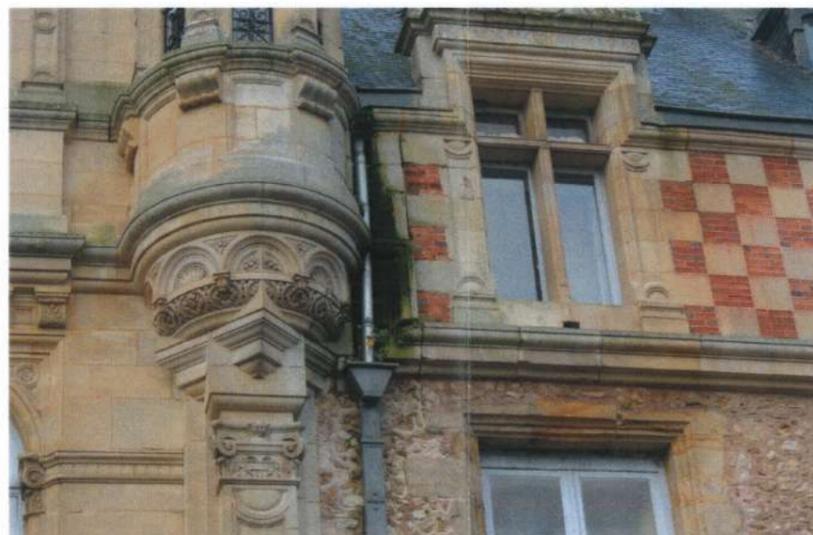
FAÇADE EST DU CHÂTEAU : COLONISATION DE MOUSSES ET D'ALGUES VERTES AUTOUR D'UNE DESCENTE D'EAU PLUVIALE. ON NOTE AUSSI LA VARIATION DE COULEUR (AUREOLES) QUI TRAHIT LA PRÉSENCE CONSTANTE D'HUMIDITÉ DANS LES MAÇONNERIES DE PAREMENT ADJACENTES (MOELLONS ET PIERRES DE TAILLES)

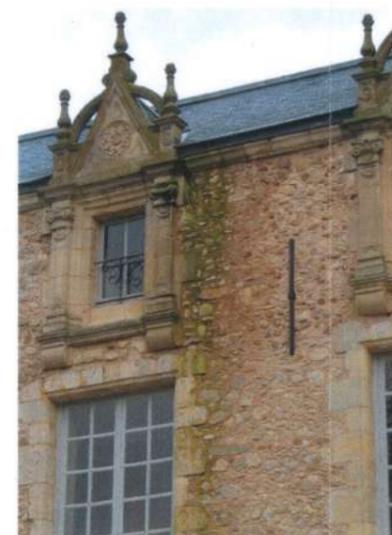
FAÇADE SUD DU CHÂTEAU : COULURES ET COLONISATION VÉGÉTALES AU DROIT D'UNE PORTION DE CHÉNEAU OBSTRUÉE (GÉNÉRANT UN RUISSELLEMENT EN PAREMENT)

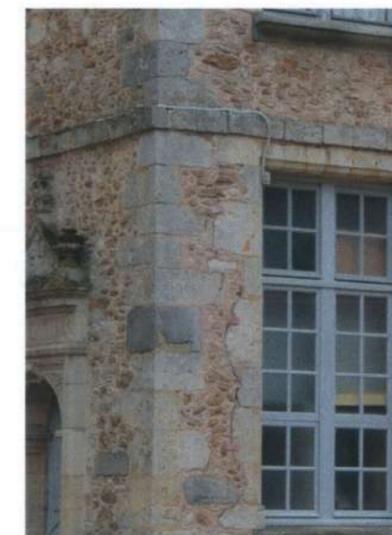
FISSURATION DES MAÇONNERIES À L'ANGLE NORD-OUEST DE L'ANCIENNE CHAPELLE

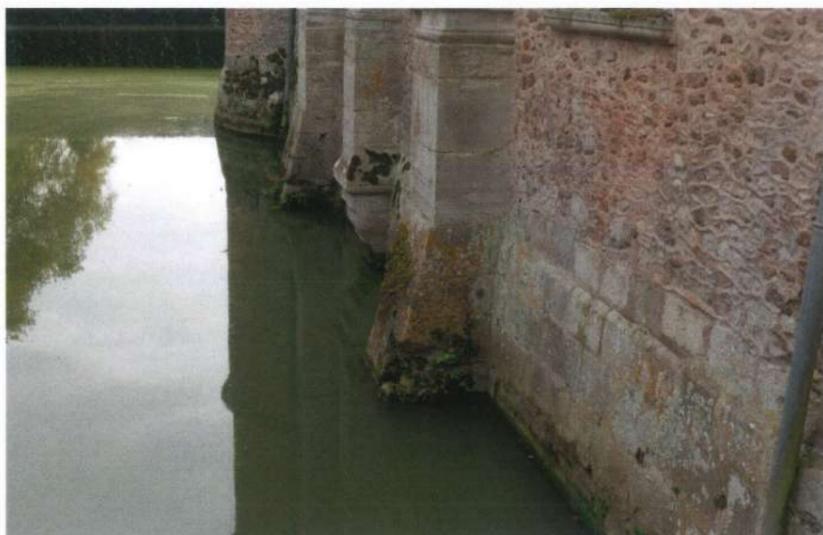
PIEDS DE MAÇONNERIE EN PIERRE DE TAILLE PLONGEANT DANS LES DOUVES : COLONISATION VÉGÉTALE, OUVERTURE DES JOINTS ET DESCÈLEMENT DE PAREMENT CONSÉCUTIFS À L'HUMIDITÉ CONSTANTE

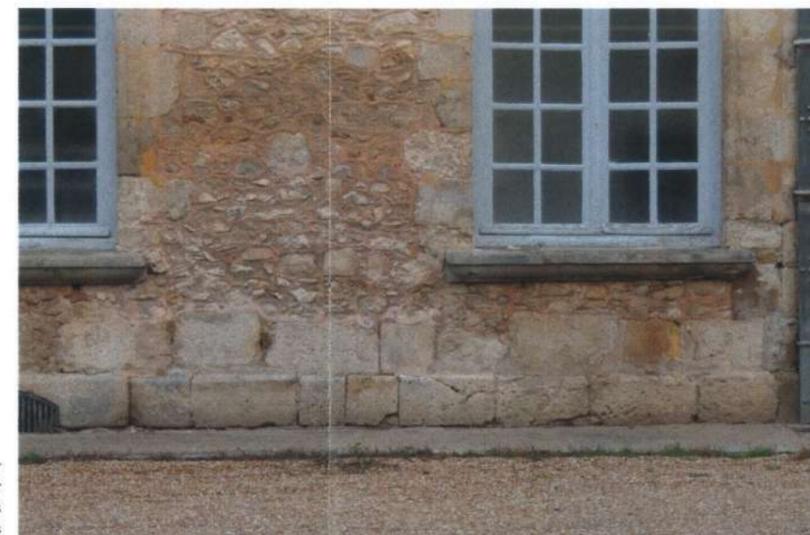
FAÇADE SUD DU CHÂTEAU : DÉJOINTOIEMENT ET ÉCLATEMENT DES MAÇONNERIES DE SOUBASSEMENT RENDUES GÉLIVES PAR L'HUMIDITÉ CONSTANTE DES REMONTÉES CAPILLAIRES

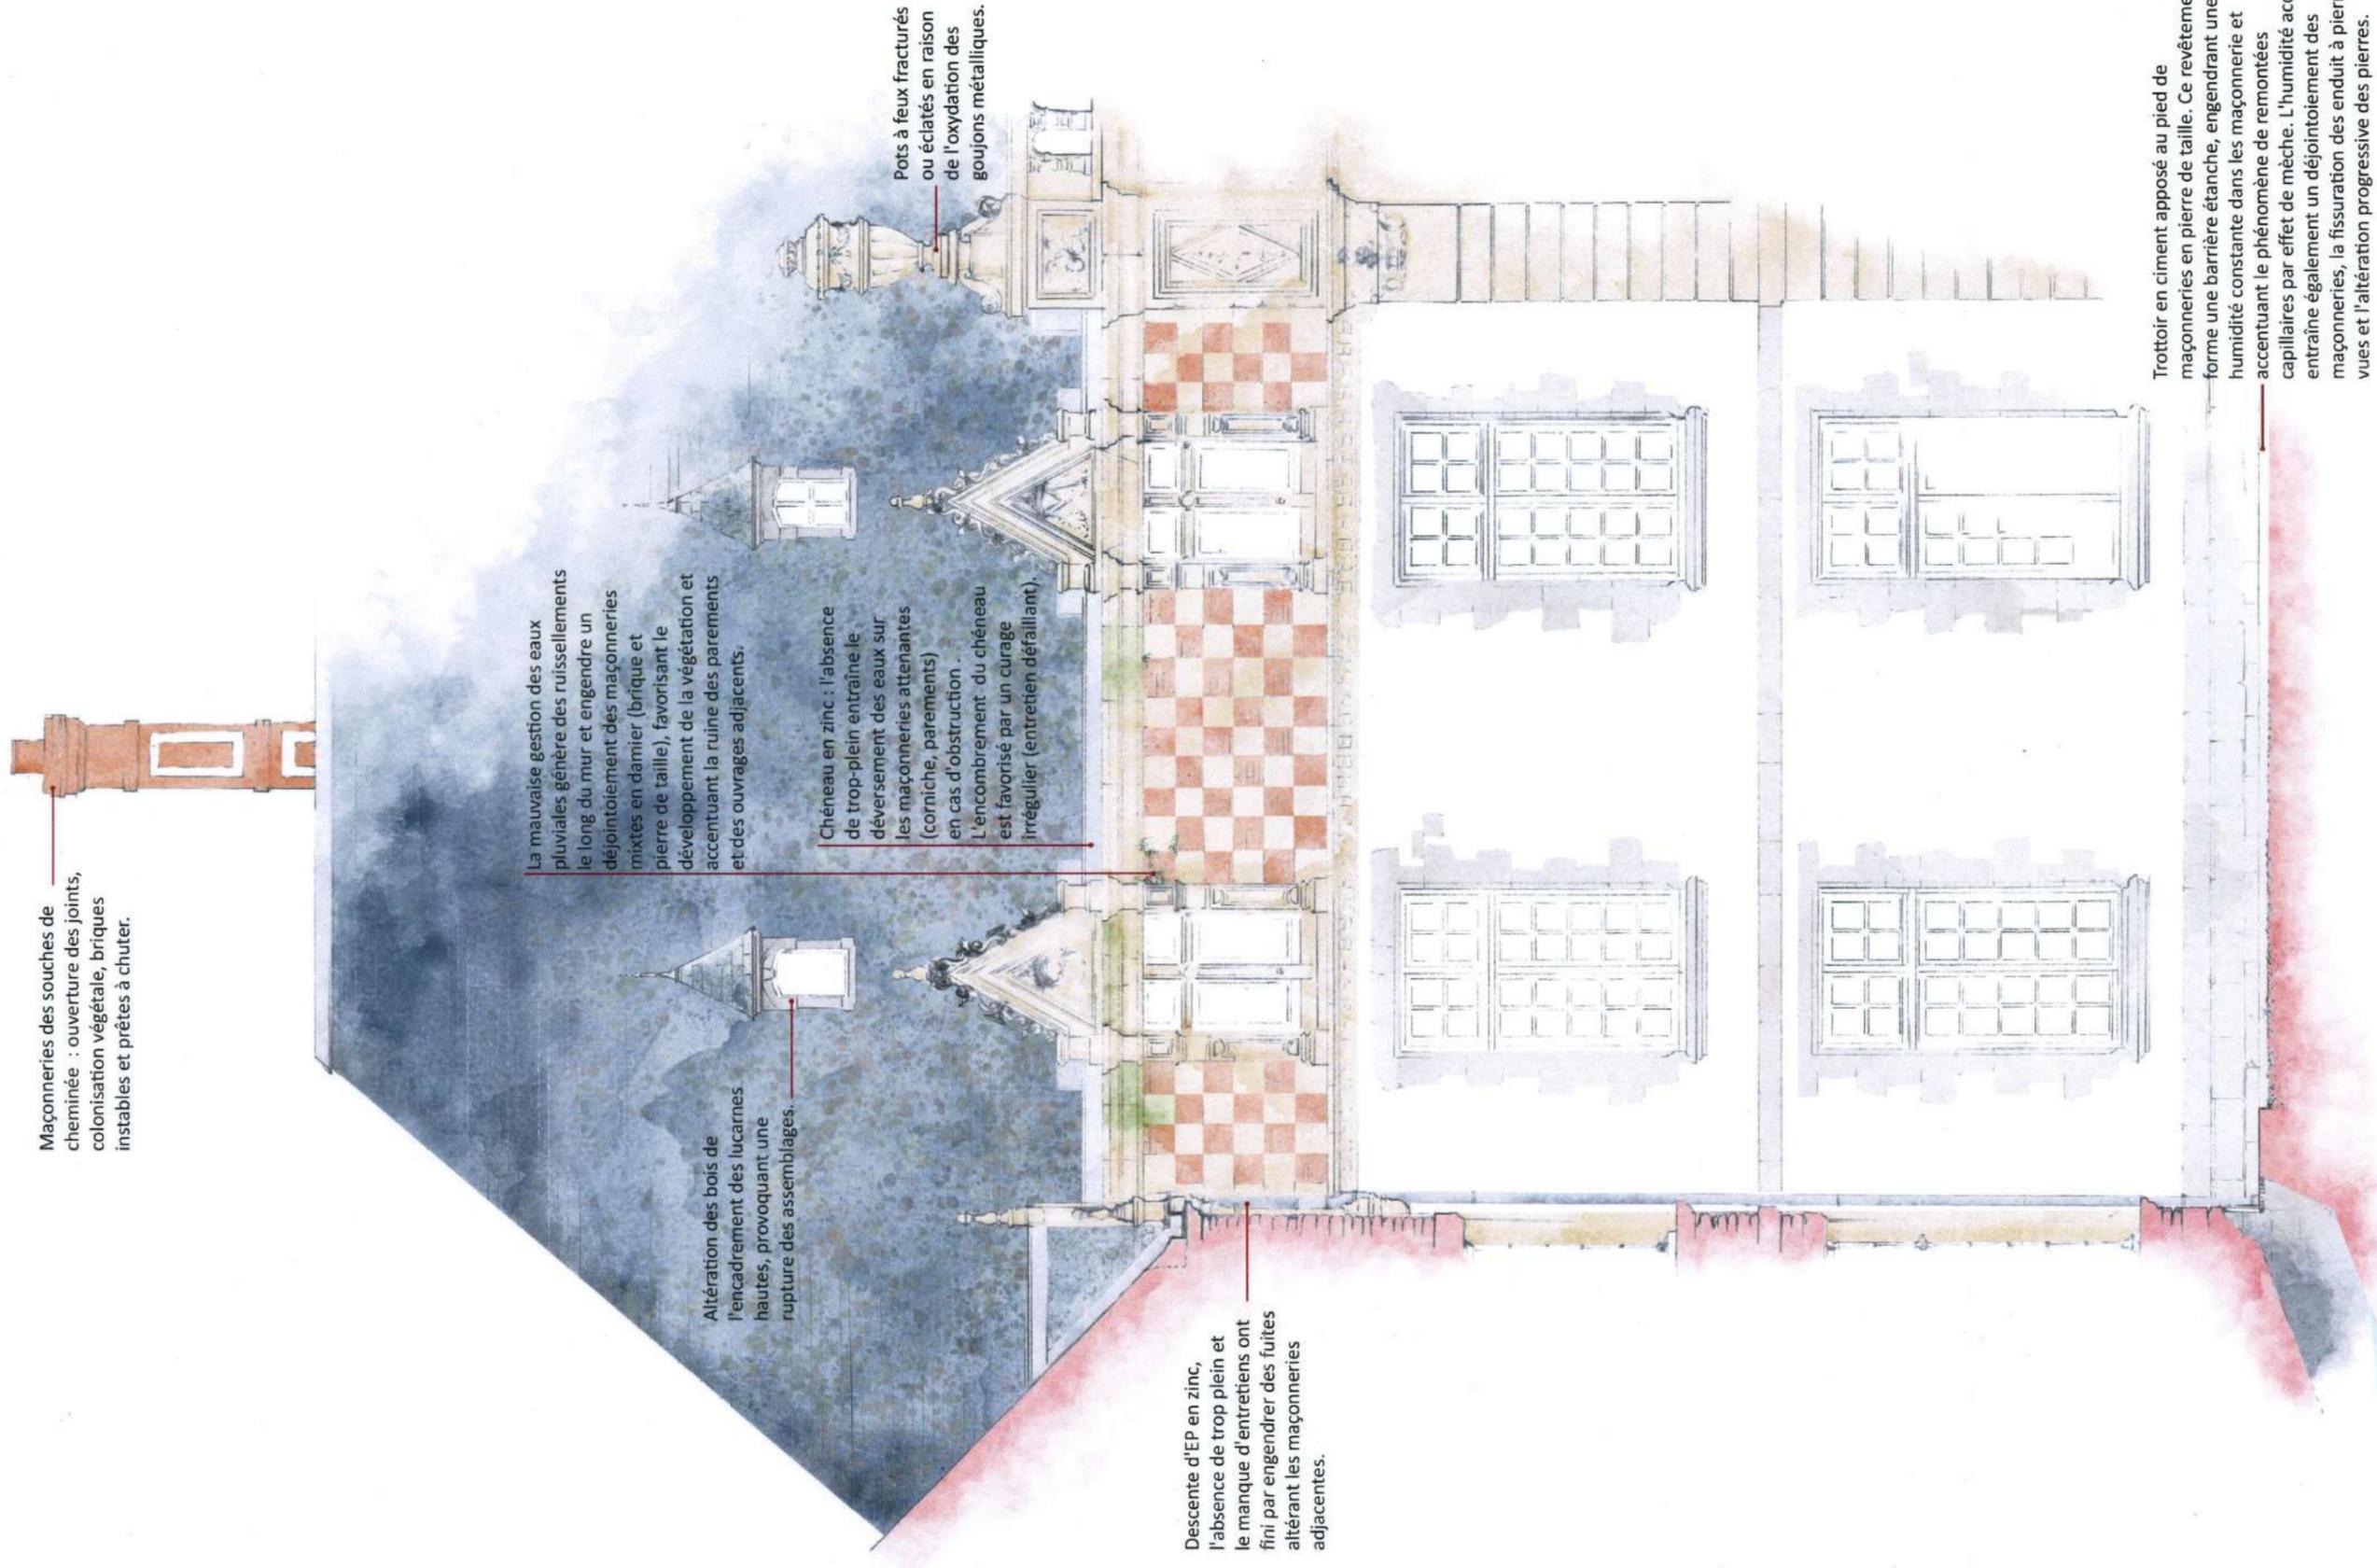
Maçonneries des souches de cheminée : ouverture des joints, colonisation végétale, briques instables et prêtes à chuter.

La mauvaise gestion des eaux pluviales génère des ruissellements le long du mur et engendre un déjointement des maçonneries mixtes en damier (brique et pierre de taille), favorisant le développement de la végétation et accentuant la ruine des parements et des ouvrages adjacents.

Altération des bois de l'encadrement des lucarnes hautes, provoquant une rupture des assemblages.

Pots à feux fracturés ou éclatés en raison de l'oxydation des goujons métalliques.

Descente d'EP en zinc, l'absence de trop plein et le manque d'entretiens ont fini par engendrer des fuites altérant les maçonneries adjacentes.

Trottoir en ciment apposé au pied de maçonneries en pierre de taille. Ce revêtement forme une barrière étanche, engendrant une humidité constante dans les maçonneries et accentuant le phénomène de remontées capillaires par effet de mèche. L'humidité accrue entraîne également un déjointement des maçonneries, la fissuration des enduits à pierre vues et l'altération progressive des pierres.

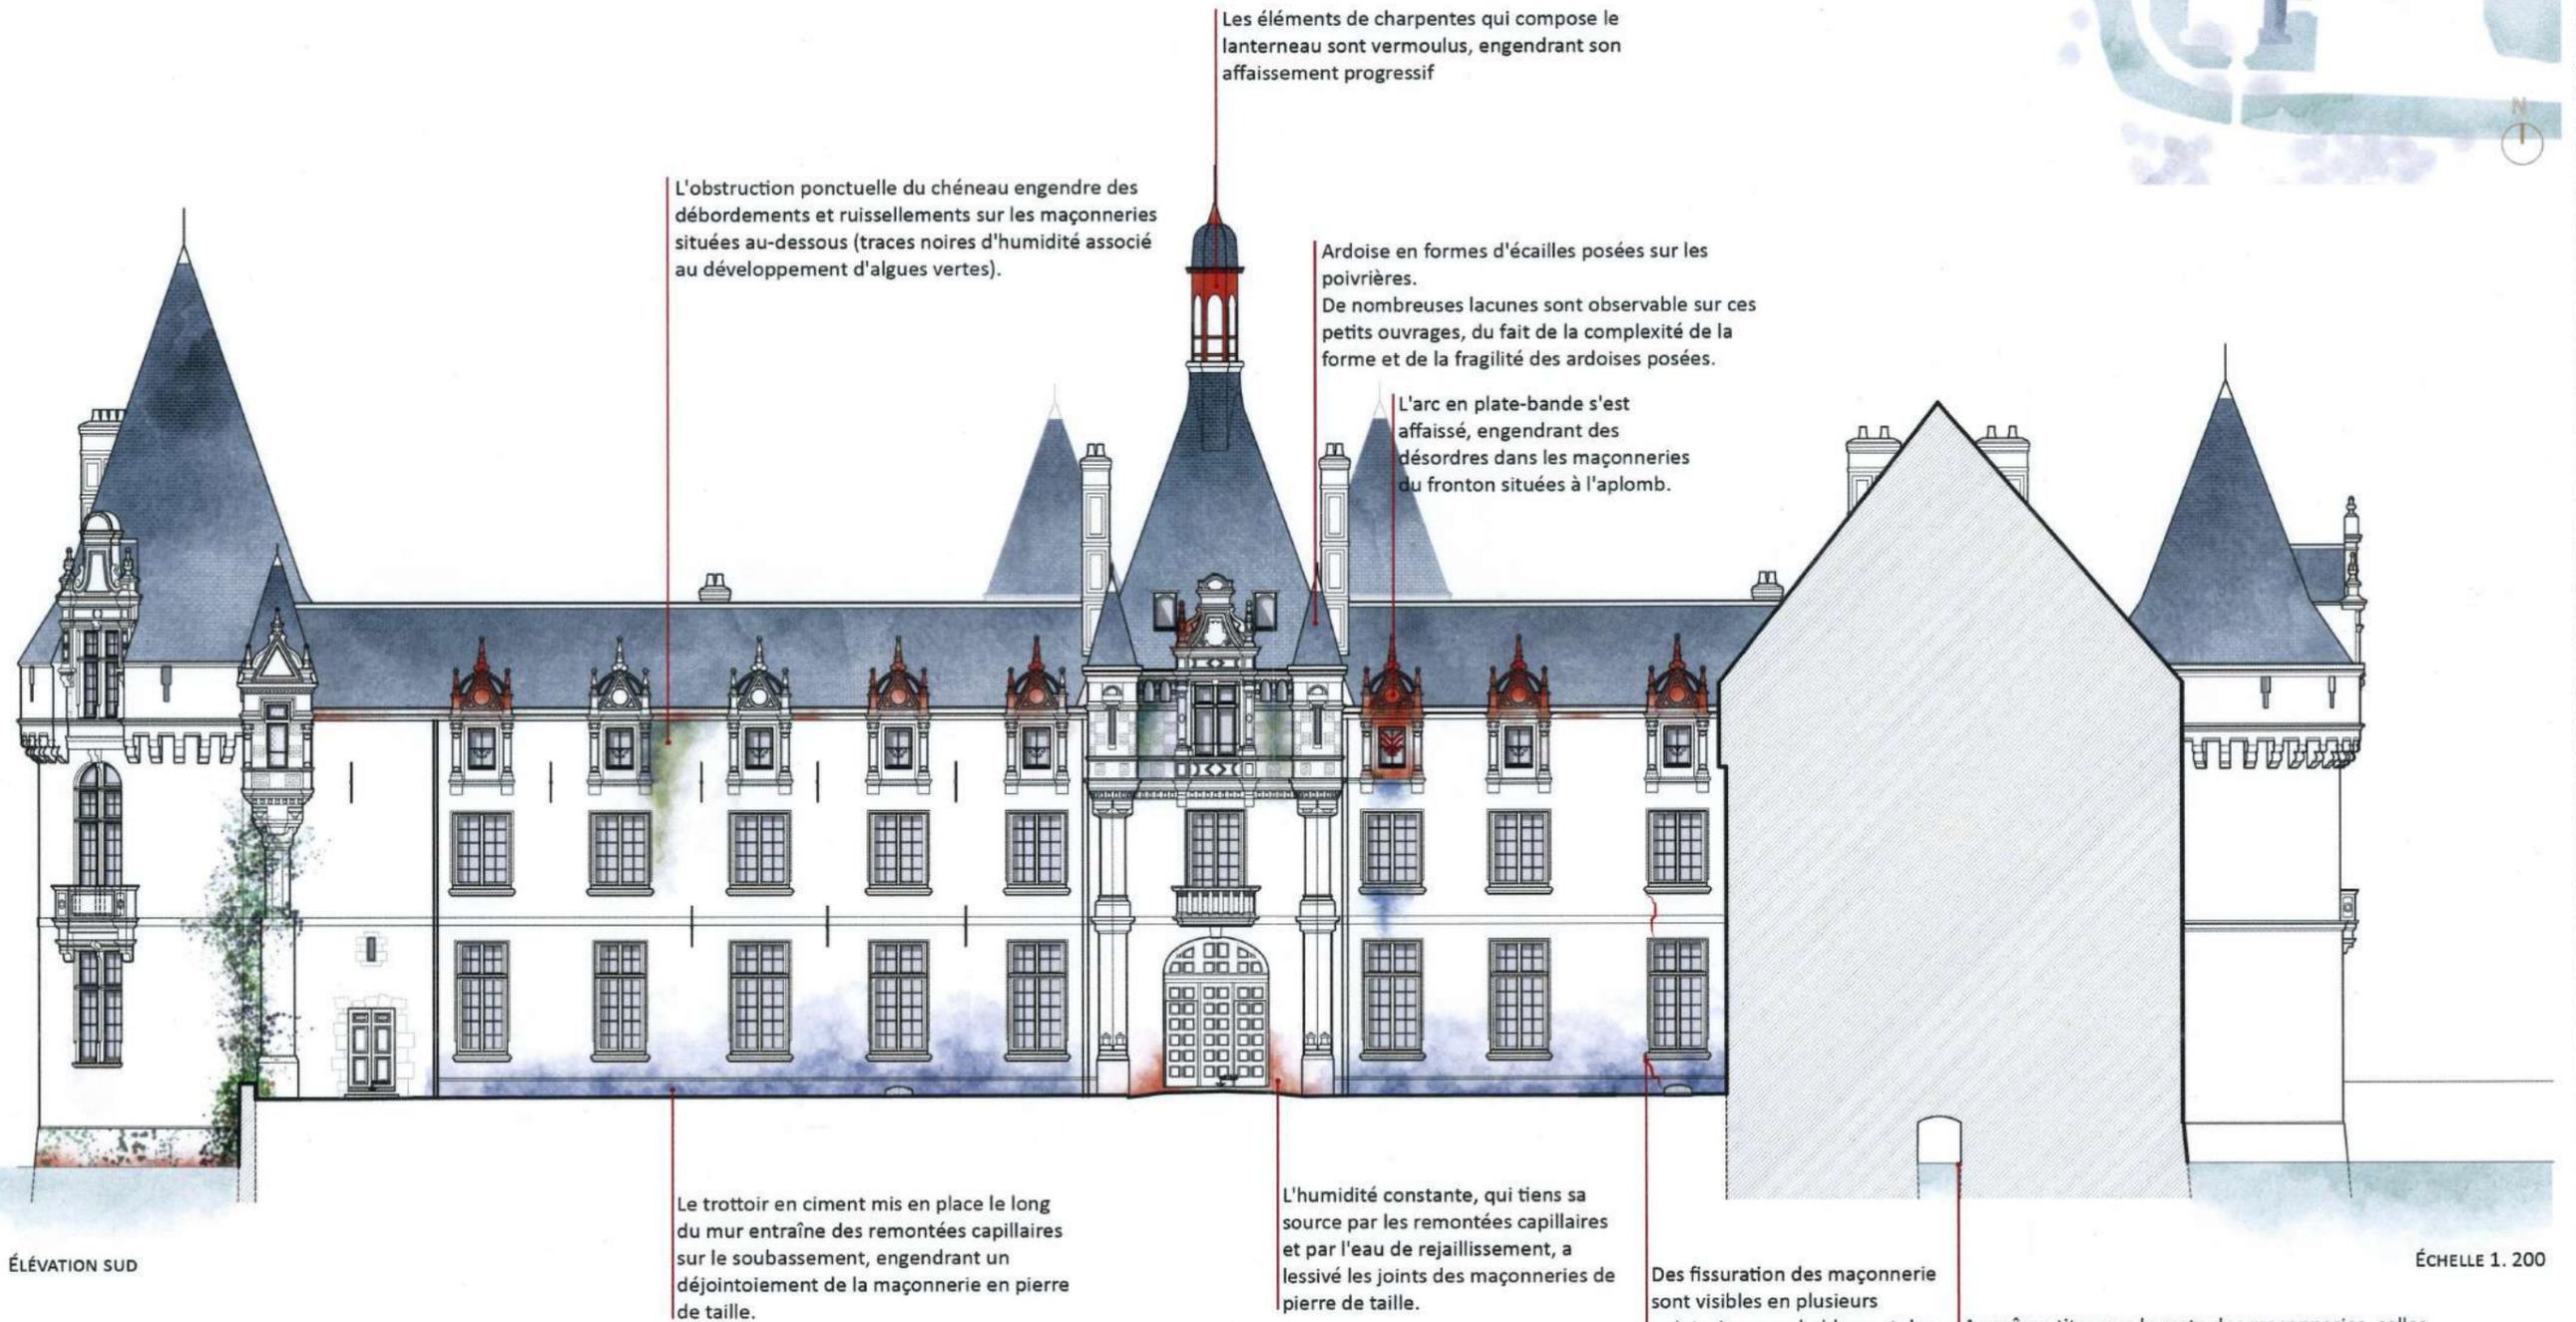
ÉLÉVATION SUD

L'obstruction ponctuelle du chéneau engendre des débordements et ruissellements sur les maçonneries situées au-dessous (traces noires d'humidité associée au développement d'algues vertes).

L'arc en plate-bande s'est affaissé, engendrant des désordres dans les maçonneries du fronton situées à l'aplomb.

L'humidité constante, qui tiens sa source par les remontées capillaires et par l'eau de rejailissement, a lessivé les joints des maçonneries de pierre de taille.

Des fissuration des maçonnerie sont visibles en plusieurs points, issus probablement des mouvements de fondation, que les variations hygrométriques du sol malmèment.

Au même titre que le reste des maçonneries, celles composant la galerie souterraine devront être restaurées avec le même soin, afin de préserver l'intégrité de cet ouvrage et des éléments à l'aplomb.

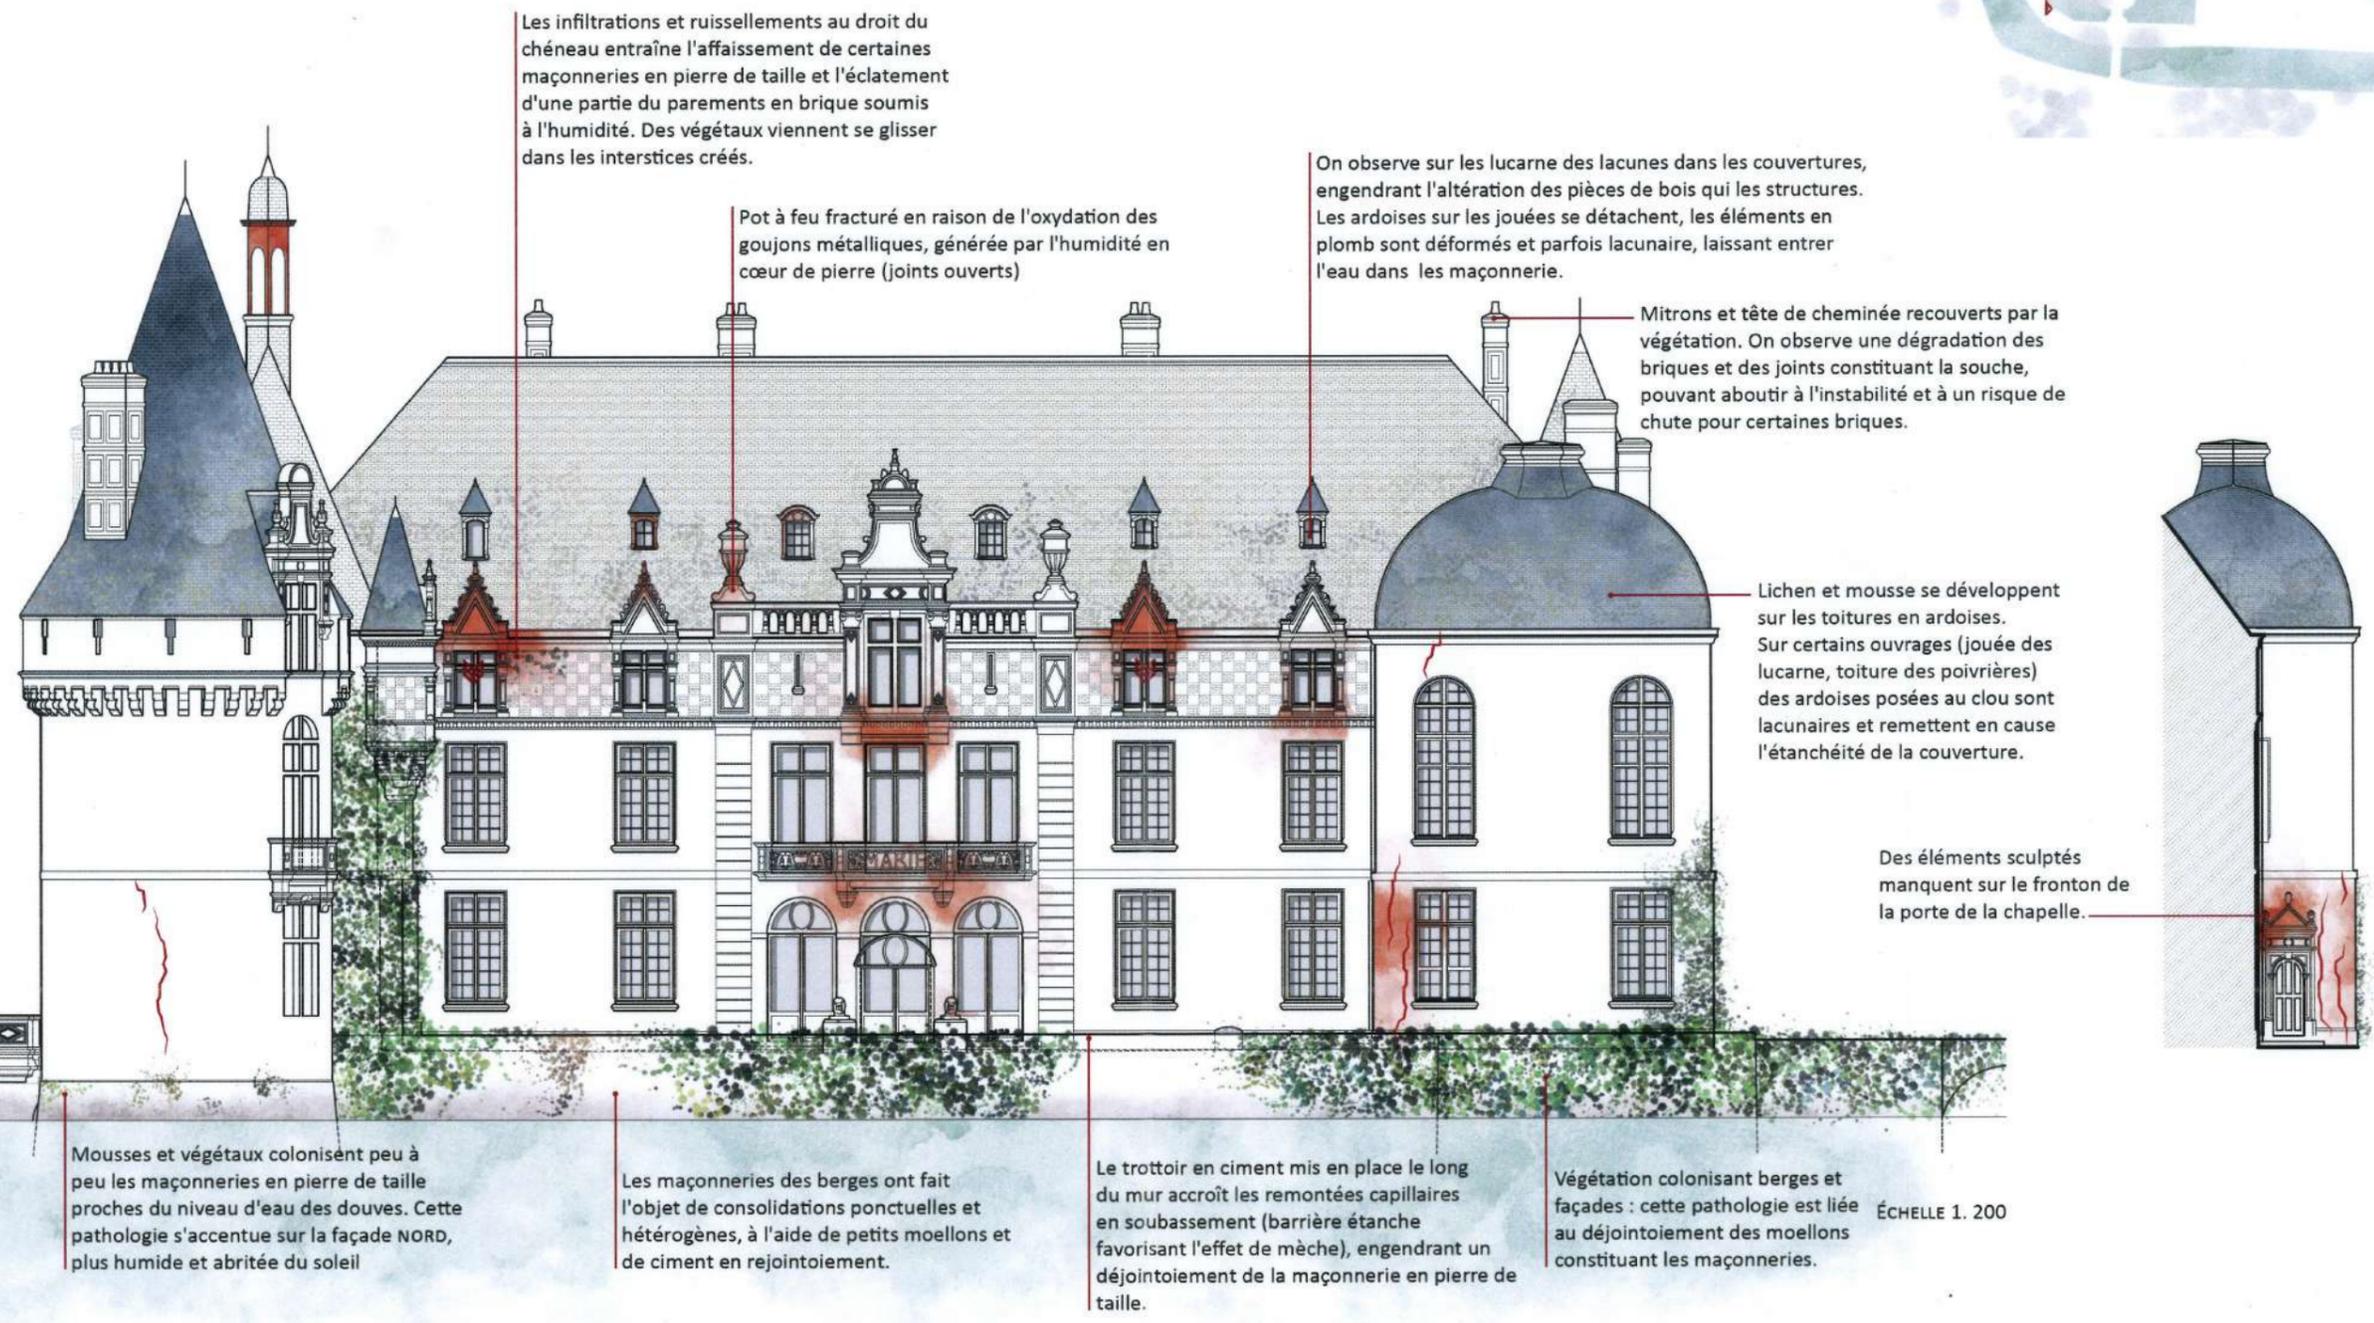
Les infiltrations et ruissellements au droit du chéneau entraîne l'affaissement de certaines maçonneries en pierre de taille et l'éclatement d'une partie du parements en brique soumis à l'humidité. Des végétaux viennent se glisser dans les interstices créés.

Pot à feu fracturé en raison de l'oxydation des goujons métalliques, générée par l'humidité en cœur de pierre (joints ouverts)

Mitrons et tête de cheminée recouverts par la végétation. On observe une dégradation des briques et des joints constituant la souche, pouvant aboutir à l'instabilité et à un risque de chute pour certaines briques.

Lichen et mousse se développent sur les toitures en ardoises. Sur certains ouvrages (jouée des lucarne, toiture des poivrières) des ardoises posées au clou sont lacunaires et remettent en cause l'étanchéité de la couverture.

Mousses et végétaux colonisent peu à peu les maçonneries en pierre de taille proches du niveau d'eau des douves. Cette pathologie s'accroît sur la façade NORD, plus humide et abritée du soleil

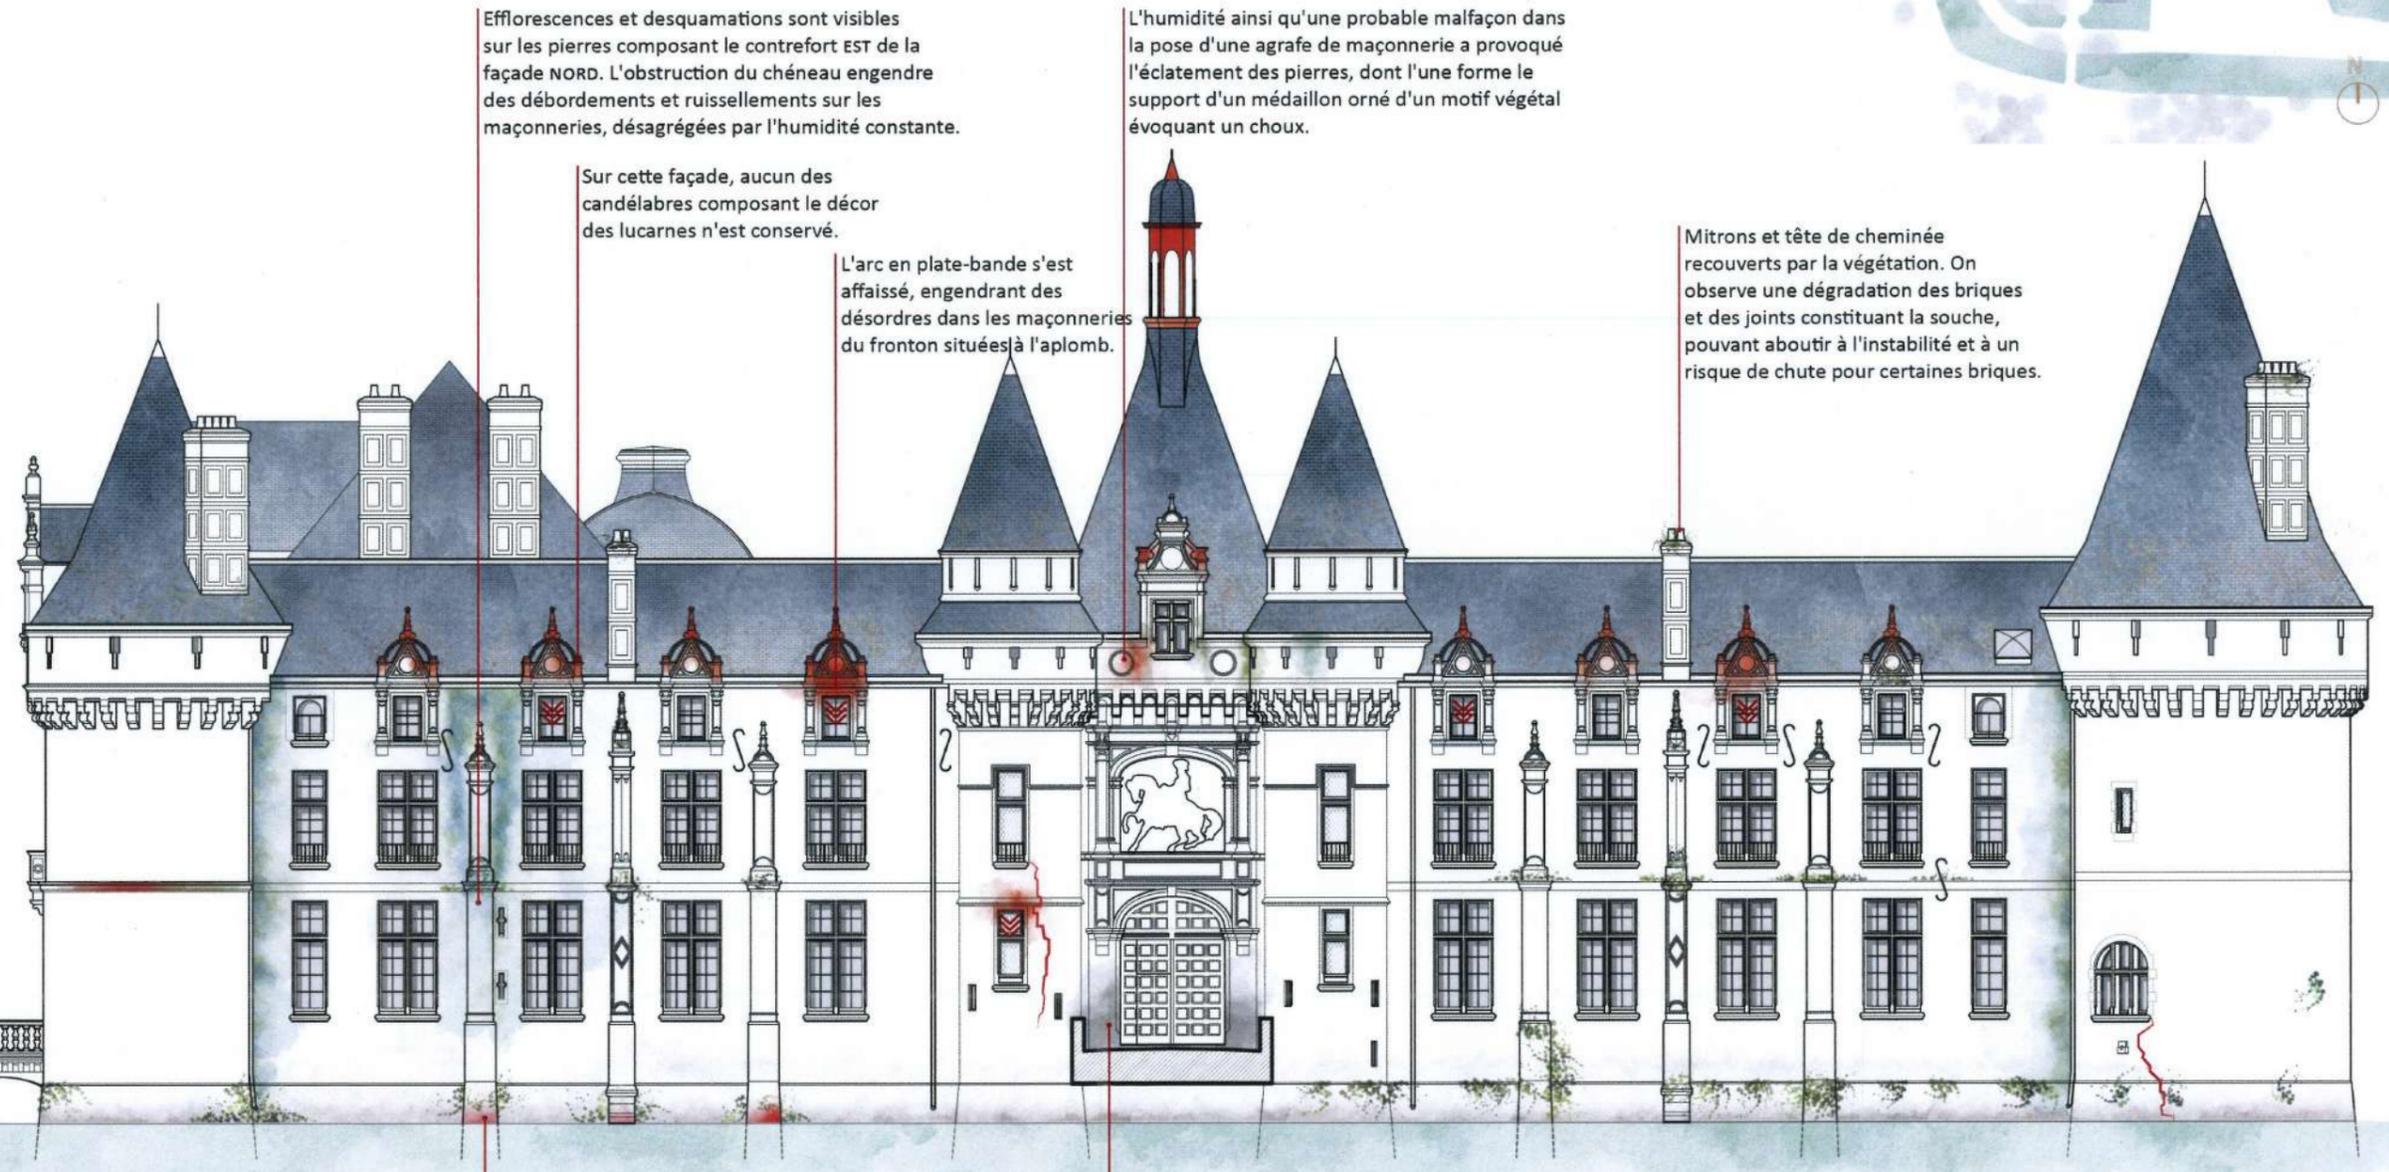
Efflorescences et desquamations sont visibles sur les pierres composant le contrefort EST de la façade NORD. L'obstruction du chéneau engendre des débordements et ruissellements sur les maçonneries, désagrégées par l'humidité constante.

L'humidité ainsi qu'une probable malfaçon dans la pose d'une agrafe de maçonnerie a provoqué l'éclatement des pierres, dont l'une forme le support d'un médaillon orné d'un motif végétal évoquant un chou.

L'arc en plate-bande s'est affaissé, engendrant des désordres dans les maçonneries du fronton situées à l'aplomb.

Mitrons et tête de cheminée recouverts par la végétation. On observe une dégradation des briques et des joints constituant la souche, pouvant aboutir à l'instabilité et à un risque de chute pour certaines briques.

Les pierres en soubassement des contreforts sont rendues sensibles au gel par leur proximité avec l'eau et présentent des éclatements. Mousses et algues prolifèrent grâce à l'humidité.

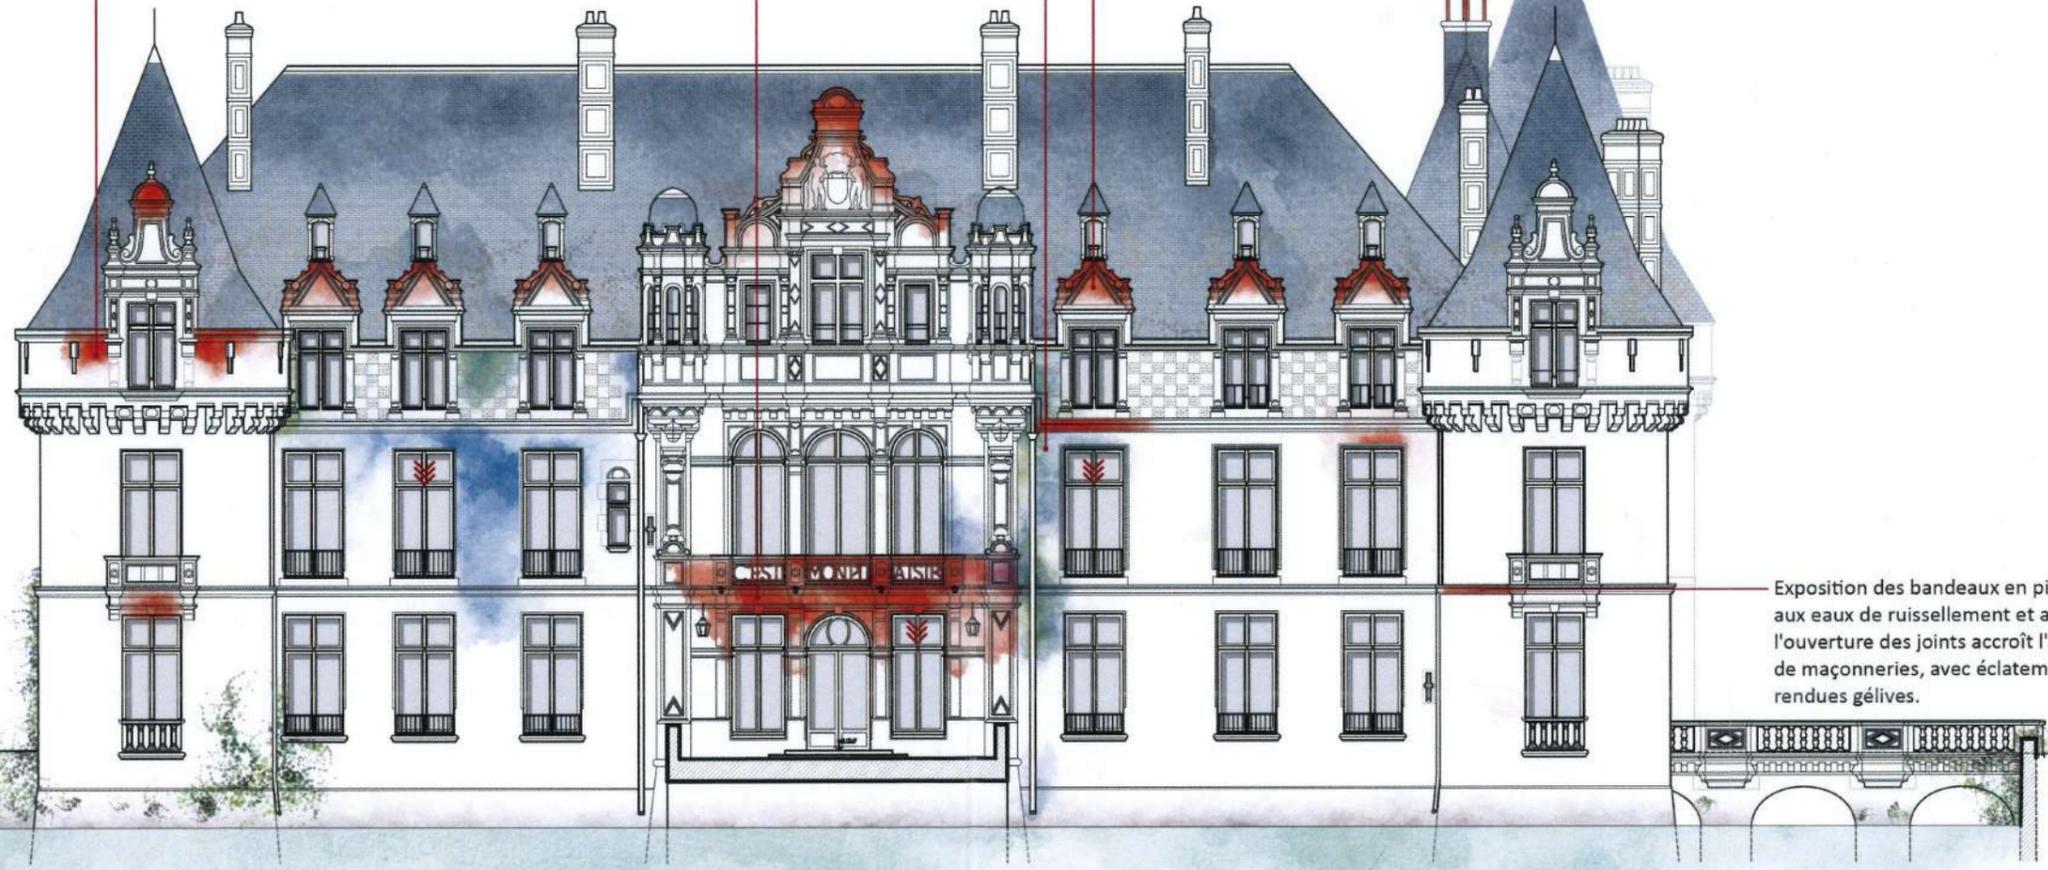
ÉLÉVATION EST

L'étanchéité du balcon est défectueuse, entraînant des infiltrations en cœur de maçonnerie. L'exposition prolongée à l'humidité altère la stabilité des plate-bandes clavées situées au-dessous du balcon et provoque leur affaissement. Les parements en pierre de taille présentent des signes de déjoints, de desquamations, et d'éclatement.

L'obstruction du chéneau engendre des débordements et ruissellements sur les maçonneries de part et d'autre de la lucarne à fronton de la tour SUD-EST. Il en résulte une humidité importante en cœur de maçonnerie avec lessivage des mortier et déjoints des parements. La façade porte des traces noires d'humidité qui favorise le développement d'algues vertes et de mousses.

L'obstruction ponctuelle du chéneau engendre des débordements et ruissellements sur les maçonneries situées au-dessous (traces noires d'humidité associé au développement d'algues vertes). En ce point là, l'eau a traversé la maçonnerie. Des dégâts sont visibles sur les décors de stuc en intérieur.

Les têtes de frontons en pierres de taille sont fortement altérées par l'humidité : les candélabres en ornement sont lacunaires sur l'ensemble de la façade, les joints ouverts laissent pénétrer l'eau en cœur de maçonneries.

Exposition des bandeaux en pierre de taille aux eaux de ruissellement et aux intempéries : l'ouverture des joints accroît l'humidité en cœur de maçonneries, avec éclatements des pierres rendues gélives.

Avant toute restauration des maçonneries et ouvrages en pierre de taille, il conviendra de dévégétaliser l'ensemble des maçonneries du lierre ou des arbrisseaux qui se développent à la faveur des interstices laissés par la disparition du mortier.

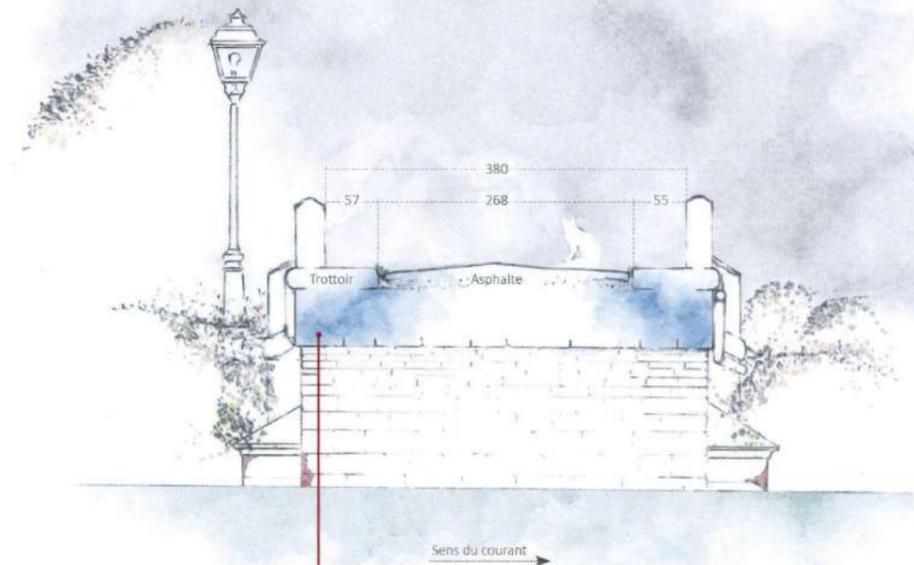
COUPE SUR LE PONT SUD

Les eaux pluviales s'écoulent entre le trottoir en pierre de taille l'asphalte de la route, imprégnant la maçonnerie de moellons (équarris, de moyen appareil) du pont. Les fissurations. Les pierre se gorgent d'eau. Elles éclatent ensuite sous l'action du gel. L'asphalte est fissuré, accélérant l'infiltration de l'eau dans les maçonneries.
