# Réalisation d'un Hôtel Resort Château d'Esclimont

## NOTICE PATRIMONIALE

# DOMAINE D'ESCLIMONT

## RESTAURATION DU CLOS ET COUVERT

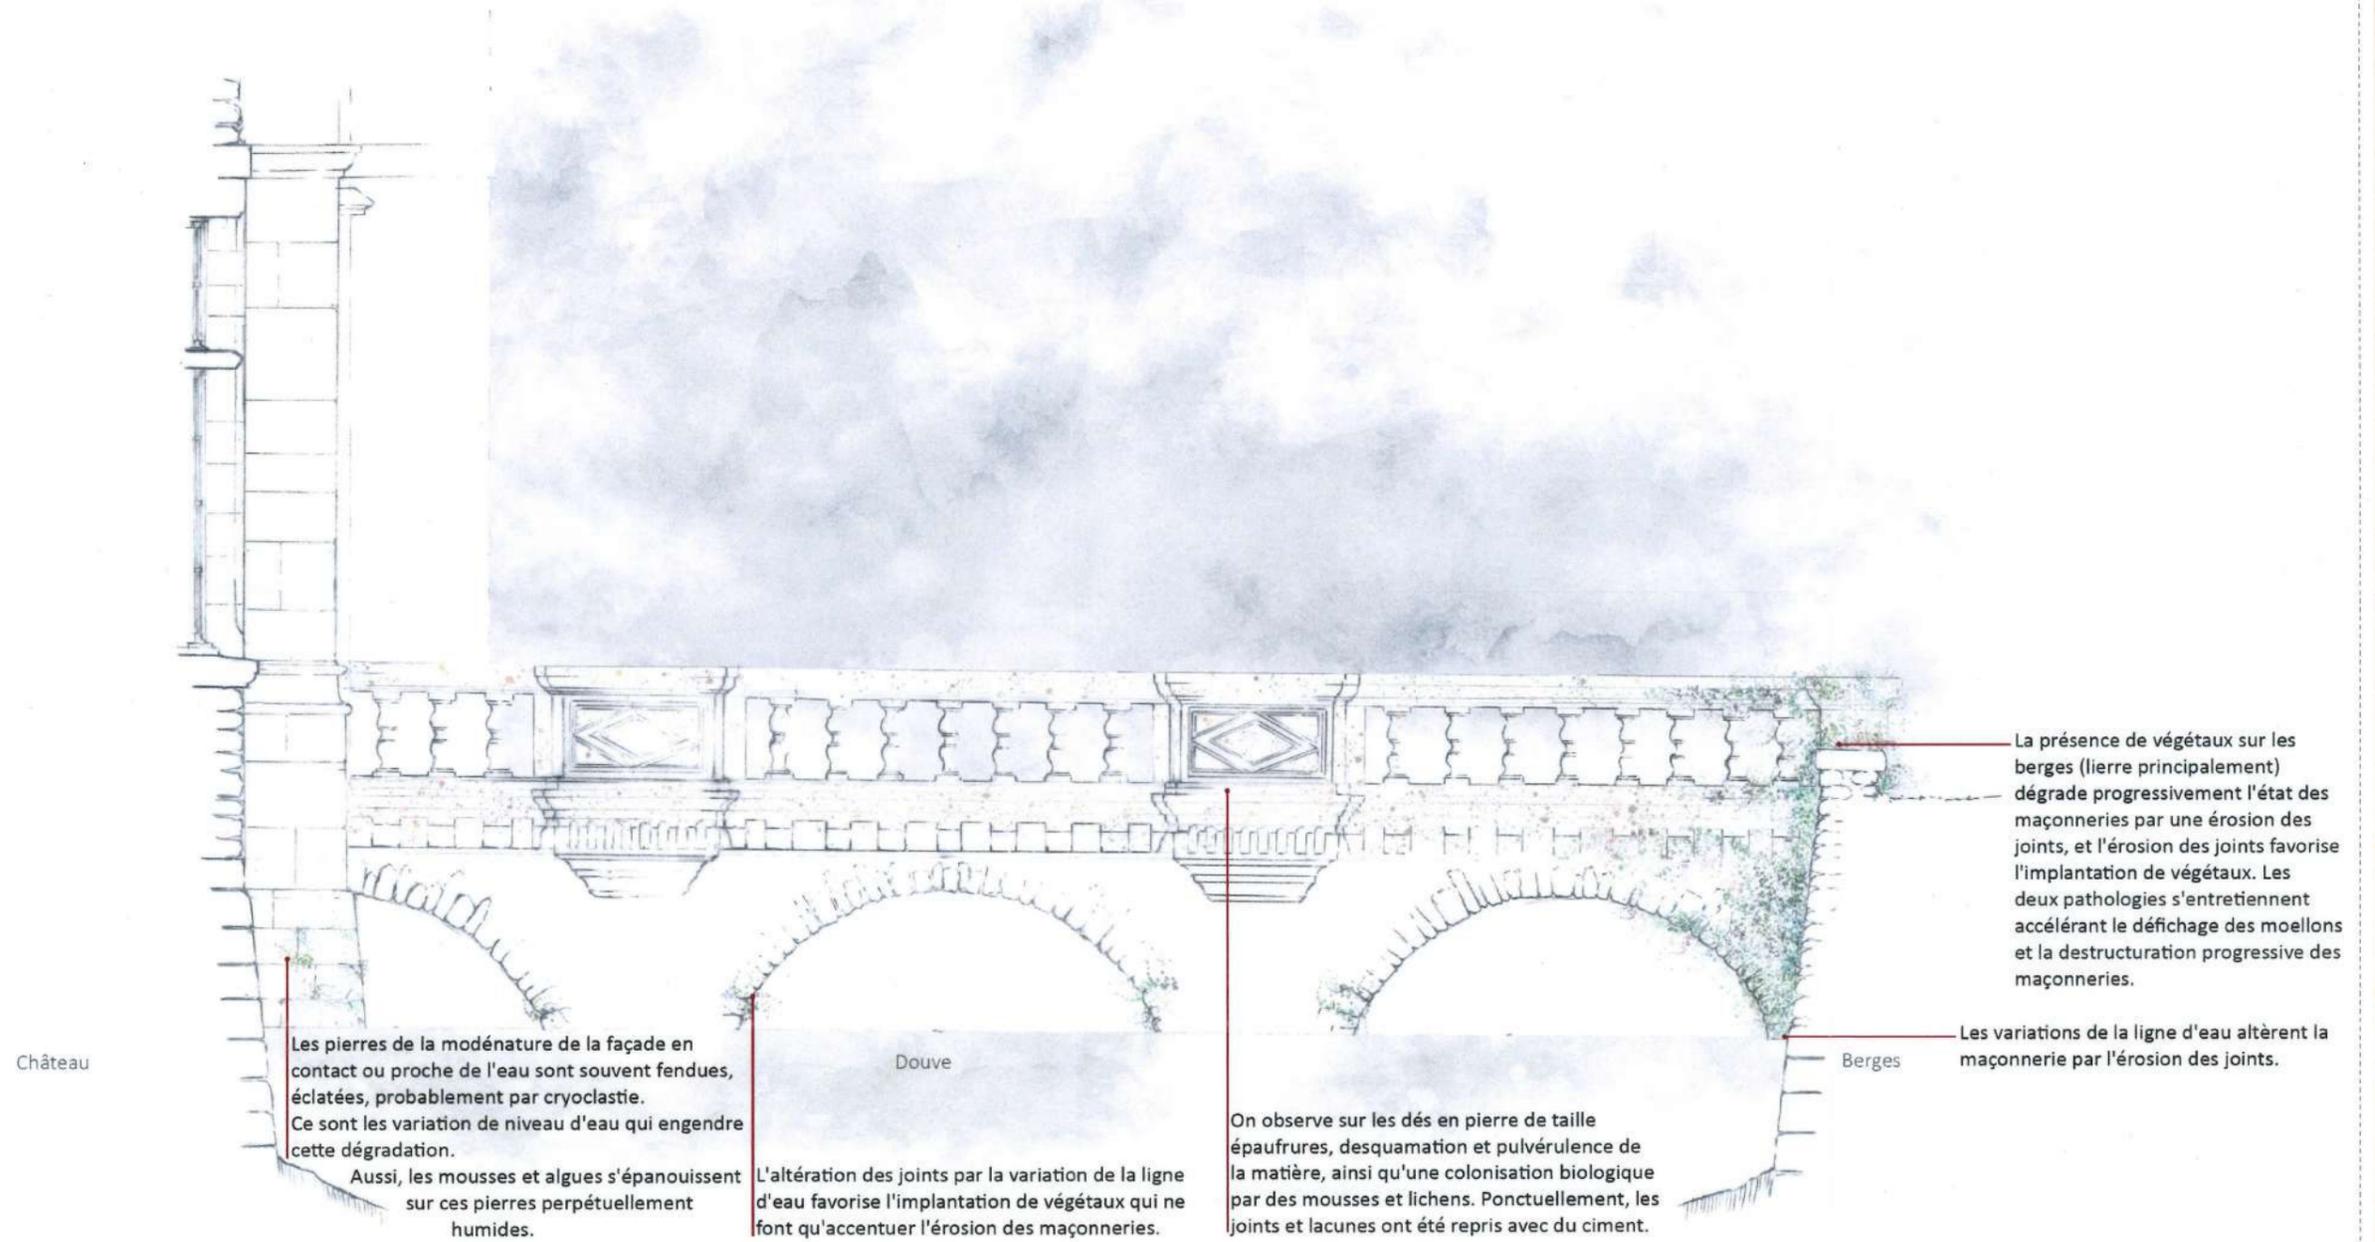
Les pierres de la modénature de la façade en contact ou proche de l'eau sont souvent fendues, éclatées, probablement par cryoclastie. Ce sont les variations de niveau d'eau qui engendrent cette dégradation.

Aussi, les mousses et algues s'épanouissent sur ces pierres perpétuellement humides.

La présence de végétaux sur les berges (lierre principalement) dégrade progressivement l'état des maçonneries par une érosion des joints, et l'érosion des joints favorise l'implantation de végétaux. Les deux pathologies s'entretiennent accélérant le défilage des moellons et la destruction progressive des maçonneries.

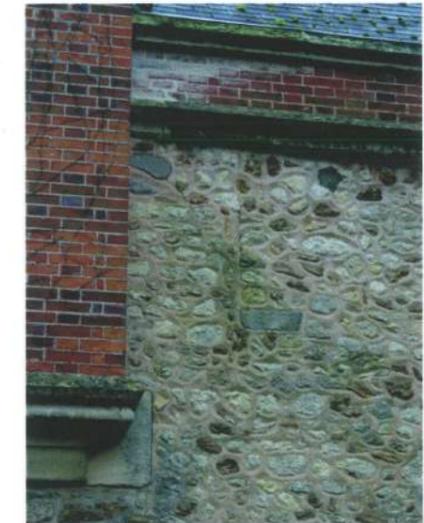
BÂTIMENT DES TROPHÉES, FISSURATION DES MAÇONNERIES AUTOUR DES POIVRIÈRES

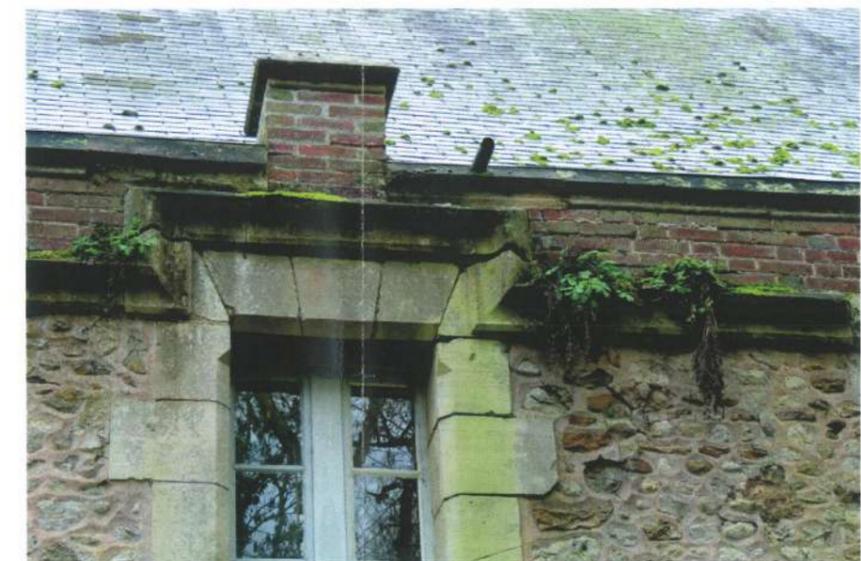
FAÇADE NORD, COLONISATION PAR LA VÉGÉTATION AUTOUR D'UN ARC EN PLATE BANDE AFFAÏSSÉ

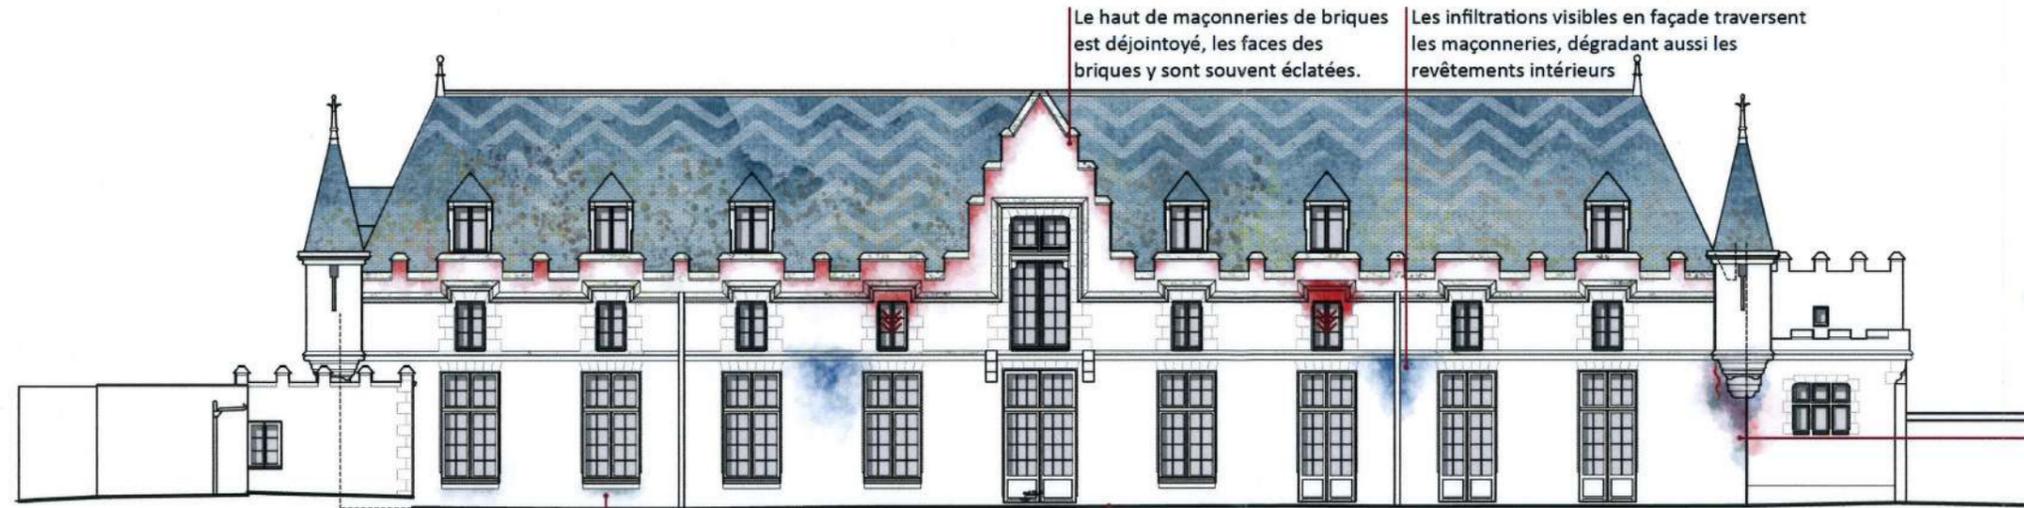
ÉLÉVATION SUD

Les infiltrations visibles en façade traversent les maçonneries, dégradant aussi les revêtements intérieurs

Fissuration des maçonneries, épaufrures des pierres de taille et reprises au ciment indiquent des mouvements au niveau des tours d'angle.

Un trottoir pavé court le long de la façade sud. Combiné à une mauvaise gestion des eaux pluviales, il est probable que sa présence contribue à l'humidité que l'on observe en pied de maçonnerie.

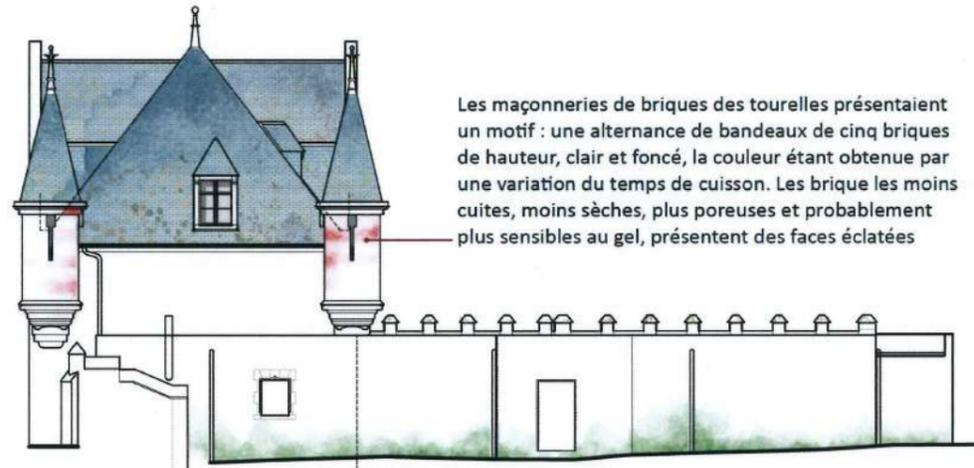
ÉLÉVATION OUEST

Des fissures apparaissent autour des tours d'angle. On note que souvent autour de celles-ci, les maçonneries ont été rejointoyées et réenduites, signe que ces mouvements ne sont pas nouveaux.

L'eau de rejaillissement accentue l'humidité en pied de maçonnerie et favorise le développement d'algues et mousses au pied des façades NORD.

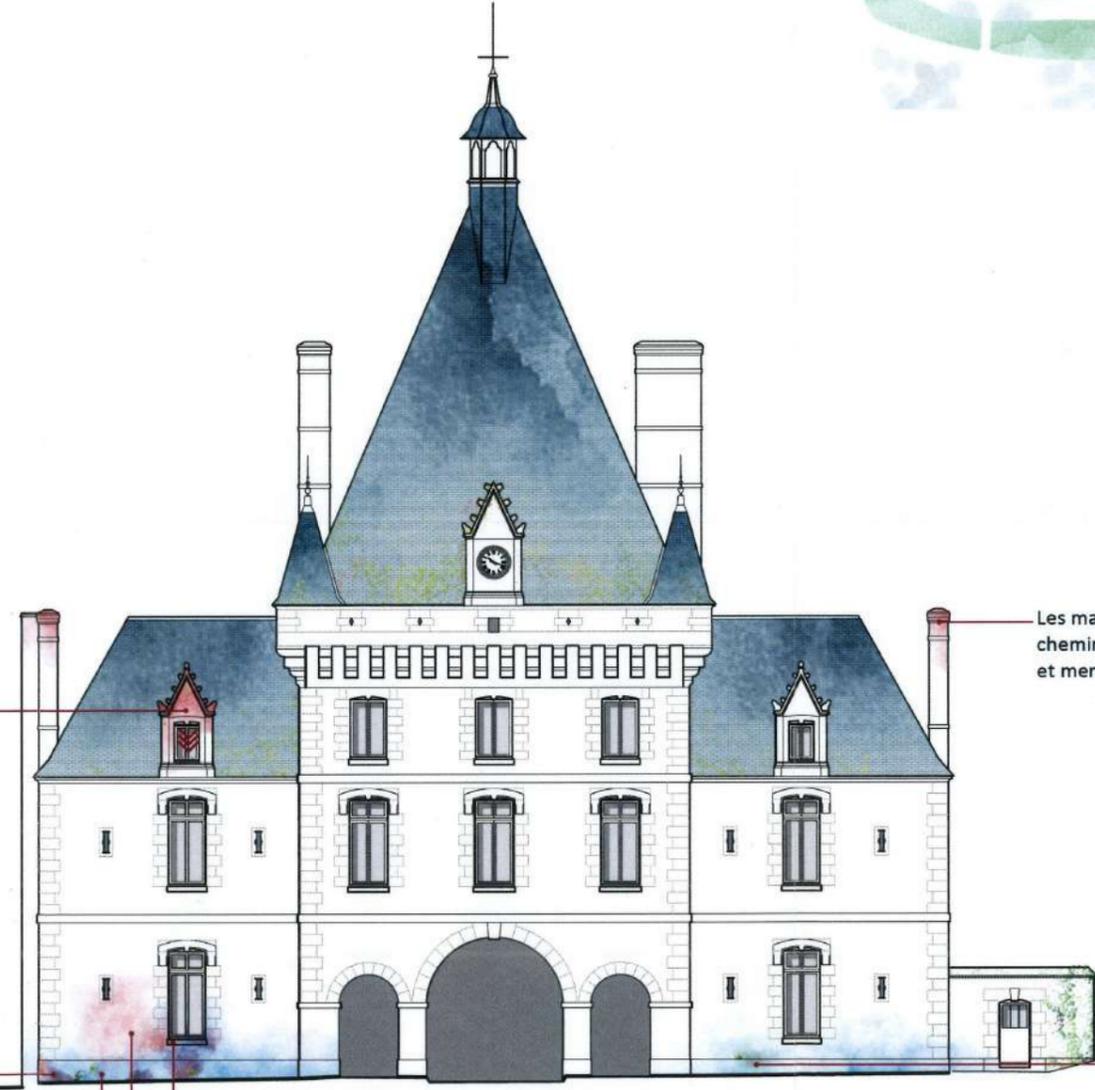
Les pierres de taille qui composent le soubassement et plus particulièrement celles de l'angle SUD EST sont abîmés, à la fois gorgées d'humidité, mais aussi éclatées, par gélification, ou peut-être par un remaniement de ces éléments à une époque donnée. Les remontées capillaires observées ont lessivé les joints, favorisant l'implantation de végétaux dans les interstices

Les maçonneries de brique des cheminées sont déjointsées et menacent ruine

Une pierre a ici été noyée sous le ciment

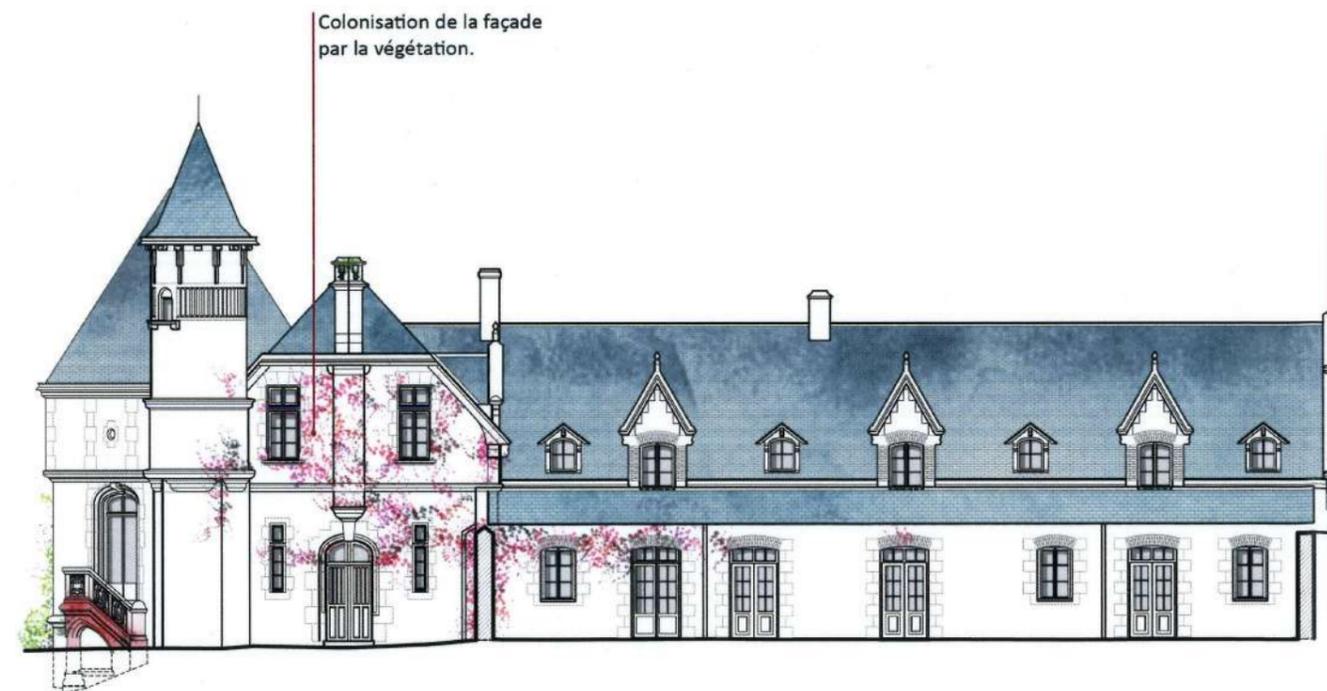
ÉLÉVATION EST

L'about de chevron visible est ici vermoulu, attestant d'infiltrations au niveau de la toiture.

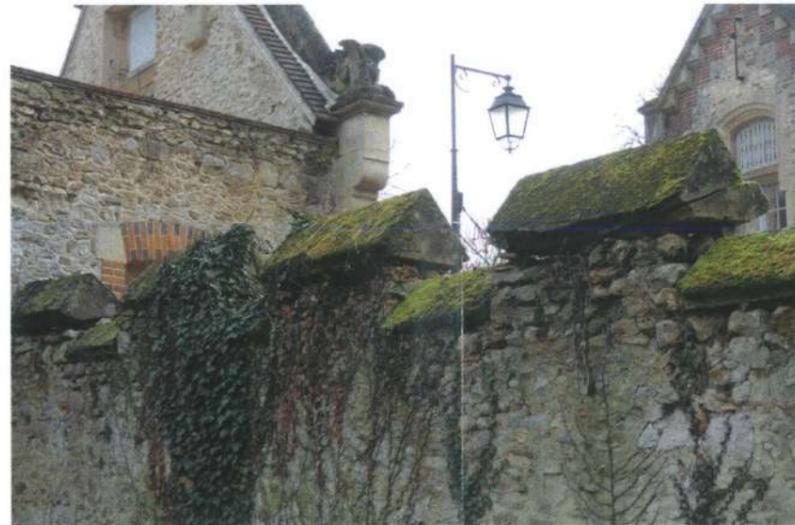
MUR DE CLÔTURE À MERLONS. ON VOIT ICI L'ÉTAT DE DÉGRADATION AVANCÉE DE CERTAINS ÉLÉMENTS DE COURONNEMENT

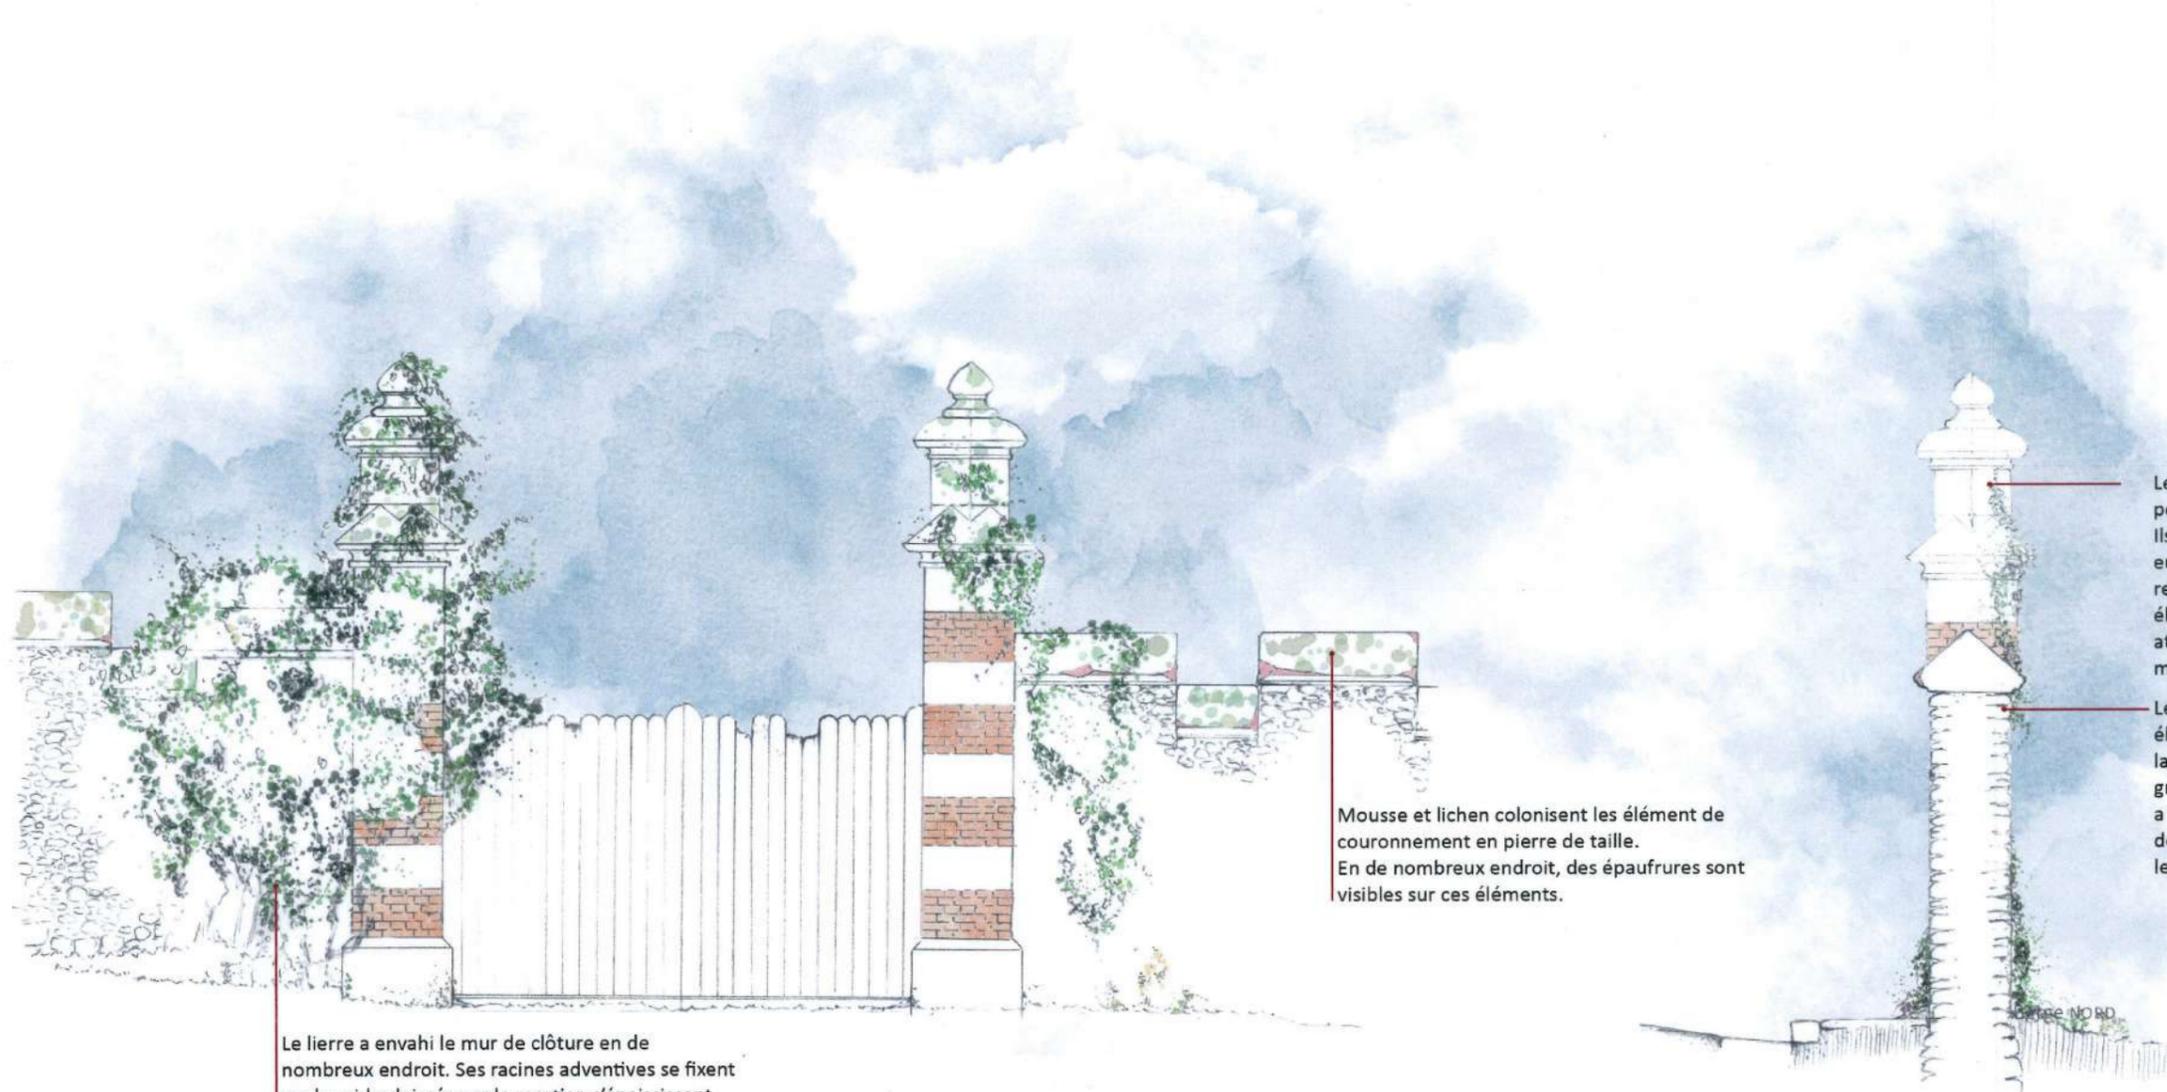
Le lierre a envahi le mur de clôture en de nombreux endroit. Ses racines adventives se fixent sur les vides laissés par le mortier, s'épaississent et engendrent une destruction du mortier et des moellons attenants.
